VÅRDPLAN

för fastigheten Ingmarsö, Norrgården 1:5.

Uppdaterad 2011-02-16

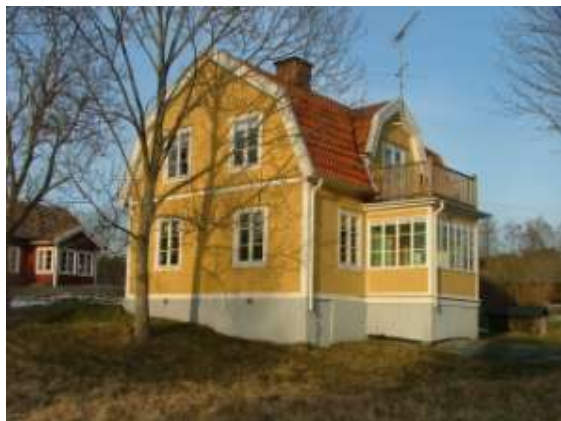
GULA MANGÅRDSBYGGNADEN

Glasverandans fönster är i behov av renovering. I övrigt är byggnaden i gott skick. På sikt vore det positivt om man kunde återgå till ett linoljefärgssystem på fasader och utvändiga snickerier, eftersom plastfärgen kan medföra rötskador i virket.

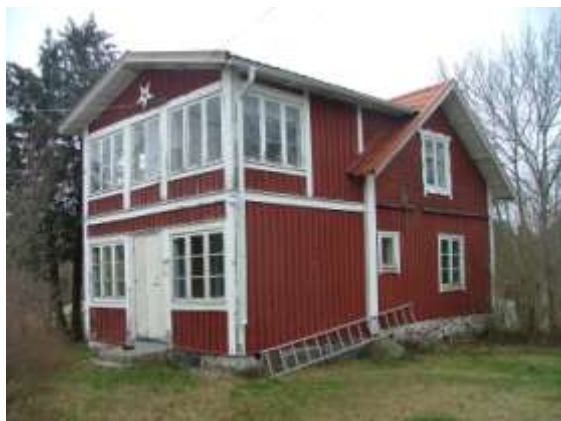
RÖDA MANGÅRDSBYGGNADEN

Byggnaden har genomgått oförsiktiga förändringar med moderna material och nya lösningar. Detta har inneburit att husets nuvarande kostym inte passar riktigt som den ska. För att huset skall återfå sina ursprungliga kvalitéer bör huset rensas från nyttillägg och återgå till ett tidigare utseende. Under byggnadsvårdsläggret sommaren 2008 påbörjas ett långsiktigt arbete med fönstren på byggnaden.

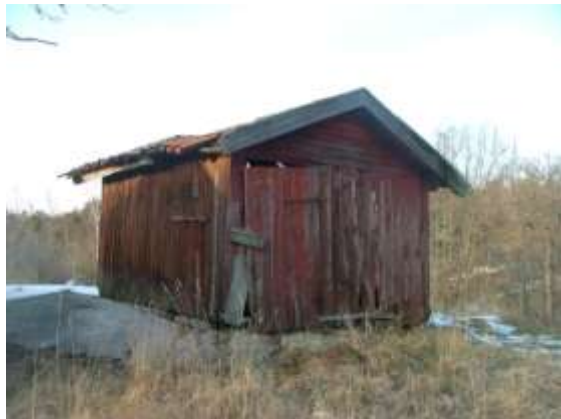
VEDBOD

Vedbod med regelverksstomme med stående panel under ett enkupigt tegeltak, som delvis rasat in. Byggnaden står delvis direkt på hällen, delvis på murad stengrund. Fasaderna är klädda med slätpanel och lockpanel. Gavelröstet har liggande panel. Samtliga fasader är strukna med Falu rödfärg. Byggnaden har en dörr på respektive gavel som utgörs av enkla utåtgående plankdörrar med bandgångjärn. Byggnaden saknar fönster. Eftersom taket delvis rasat in har detta medfört skador på regelverksstommen och panelen utmed ena långsidan.

Akuta åtgärder: Byggnaden måste få ett tätt tak om det ska kunna bevaras för framtiden. De befintliga enkupiga tegelpannorna håller på att glida av taket och kommer rasa och gå sönder om de inte plockas av. Byggnaden bör säkras upp med reglar och täckas med en presenning för att undvika ytterligare skador på konstruktionen orsakade av fukt.

Långsiktiga åtgärder: På sikt bör byggnaden restaureras där moment som takomläggning, reparation av stomme, lagning och målning av panel samt lagning, justering och målning av portar bör ingå.

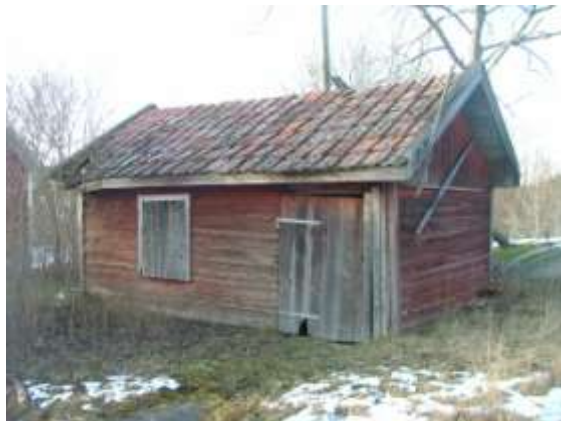
SMEDJA, FD BYKSTUGA

Akuta åtgärder: Vissa tegel har glidit ur position och släpper in fukt i konstruktionen. Teglen bör läggas tillrätta omgående. Om detta inte fungerar bör taket täckas med en presenning. Fönsteröppningen mot röda mangårdsbyggnaden bör täckas med en träskiva, som skruvas i fasaden. Intilliggande träd och buskar bör beskäras.

Långsiktiga åtgärder: På sikt bör byggnaden restaureras där moment som takomläggning, reparation av stomme, lagning och målning av panel, fönsterrenovering samt lagning, justering och målning av dörr ingår. I samband med takomläggningen bör skorstenen rekonstrueras.

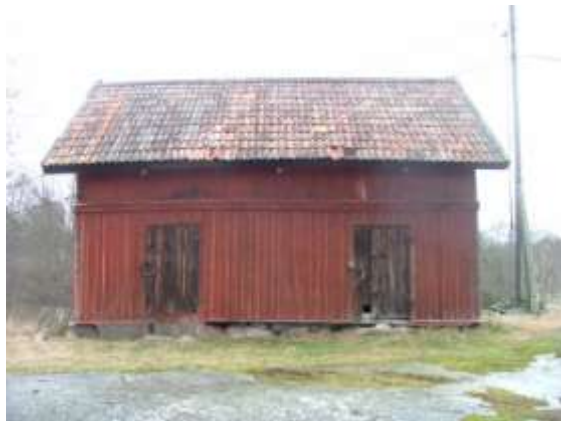
MAGASIN (VISTHUSBOD MED LOFT)

Magasin i regelverk med stående panel under ett sadeltak av tvåkupigt tegel. På taket sitter vindskivor med täckbrädor samtnockbrädor. Byggnaden har två utåtgående bräddörrar. En av dörrarna har ålderdomliga beslag som troligen har gjorts av en mycket duktig lokal smed. I båda gavelröstena sitter fönsterkarmar som delvis saknar fönsterbågar.

Akuta åtgärder: Vissa tegelpannor har glidit ur position. Justera dessa så taket blir tätt. Komplettera nocken med en ny bräda på baksidan. Komplettera vindskivornas lock. När ändå ställningen är på plats föreslår jag att man monterar hängrännor av trä på båda långsidorna. Fönsteröppningarna på gavlarna bör täckas med träskivor, som skruvas i fasaden.

Långsiktiga åtgärder: Byggnaden bör på sikt restaureras där moment som lagning och målning av panel, tjärstrykning av dörrarna samt fönsterrenovering.

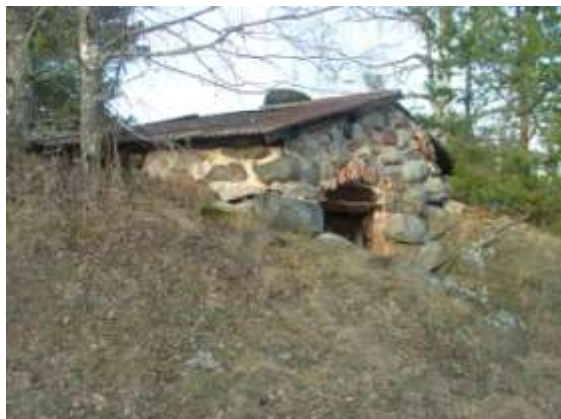
JORDKÄLLARE

Jordkällaren är murad med natursten under ett brädtak på åsar. Taket har idag kompletterats med korrugerad plåt, eftersom takkonstruktionen är otät.

Akuta åtgärder: Se till att plåttaket ligger på plats och inte blåser av.

Långsiktiga åtgärder: På sikt bör byggnaden restaureras där moment som takomläggning (rivning av plåttaket och omläggning brädtaket), reparation av murad stomme samt lagning av dörren bör ingå.

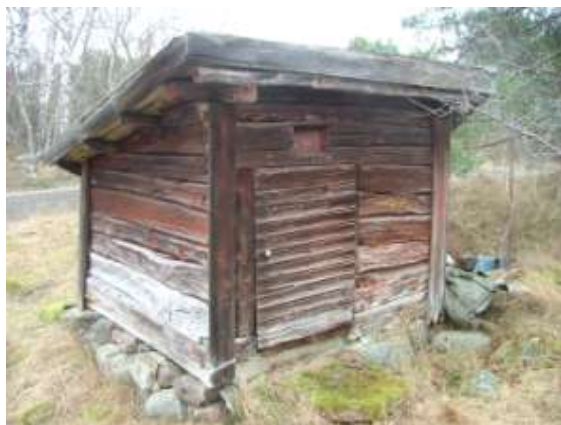
SVINHUS

Svinhuset är knuttimrat med laxknutar, dymlat med trädymlingar, har huggna drag och drevat med mossa. Byggnaden är ganska liten. Taket består av ett brädtak på åsar, med ett enkupigt tegeltak ovanpå. Ingången är på södra fasaden och består av en enkel plankdörr med liggande panel. Byggnaden är i dåligt skick; norra fasaden är mycket rötskadad och taket har delvis rasat in. På södra fasaden har halva syllen ersatts med en gjuten tröskel och ett par varv upp på fasaden finns två angripna stockar som bör lagas. På östra fasaden är de tre nedersta stockvarven lagade med plank och bakom ser man att stocken är kraftigt angripen av torröta.

Under byggnadsvårdsläret sommaren 2008 totalrestaureras byggnaden, vilket innebär att byggnaden kommer få ett tätt tak och tät stomme. Byggnaden bör regelbundet ses över så att taket är tätt och inga pannor har blåst av eller frusit sönder. Fasaderna bör hädanefter strykas med Falu rödfärg vart 10 år. Fasaden mot söder kan kräva ett tätare intervall.
